Vyjadrenie statika k poruchám objektu
*Popis a posúdenie vizuálnych porúch a technického stavu obvodových
 múrov a stropu prístavby na 2.NP*

Objekt: Stredná priemyselná škola elektrotechnická
Zochova ulica č. 9, Bratislava

Dátum: august 2019

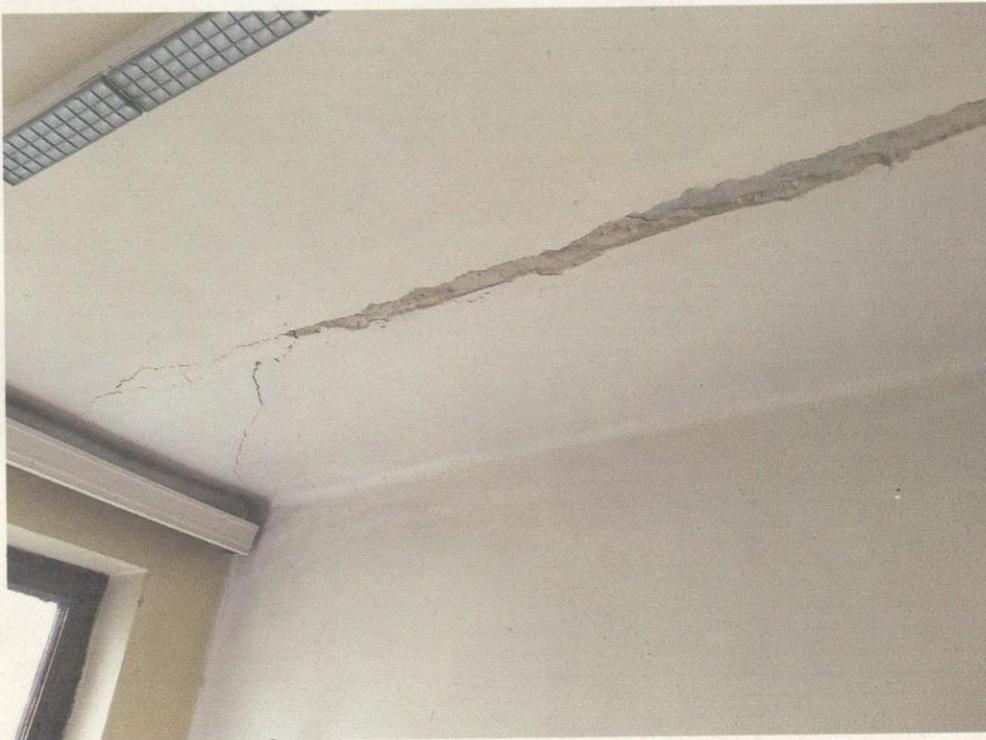
- Vypadnutie opravovanej časti stropu na rozhraní prvého a druhého strešného prefabrikátu.
- Vznik zvislej a šikmej trhliny na rozhraní koncovej stužujúcej steny a prvého piliera obvodovej steny kolmej na stužujúcu stenu.
- Vznik šikmej trhliny na styku obvodovej stužujúcej steny a vnútornej pozdĺžnej steny.
- Vznik vodorovnej trhliny na všetkých medziokenných pilieroch v mieste pod obvodovým vencom a prekladmi.
- Vznik vodorovnej trhliny v dolnej časti niektorých medziokenných pilierov na styku s plnou stenou parapetu. Ide zrejme o piliere najbližšie miestu nárazu stromu do objektu.

Foto č.1 – Pohľad na styk prvého a druhého strešného panelu pri obvodovej stene.

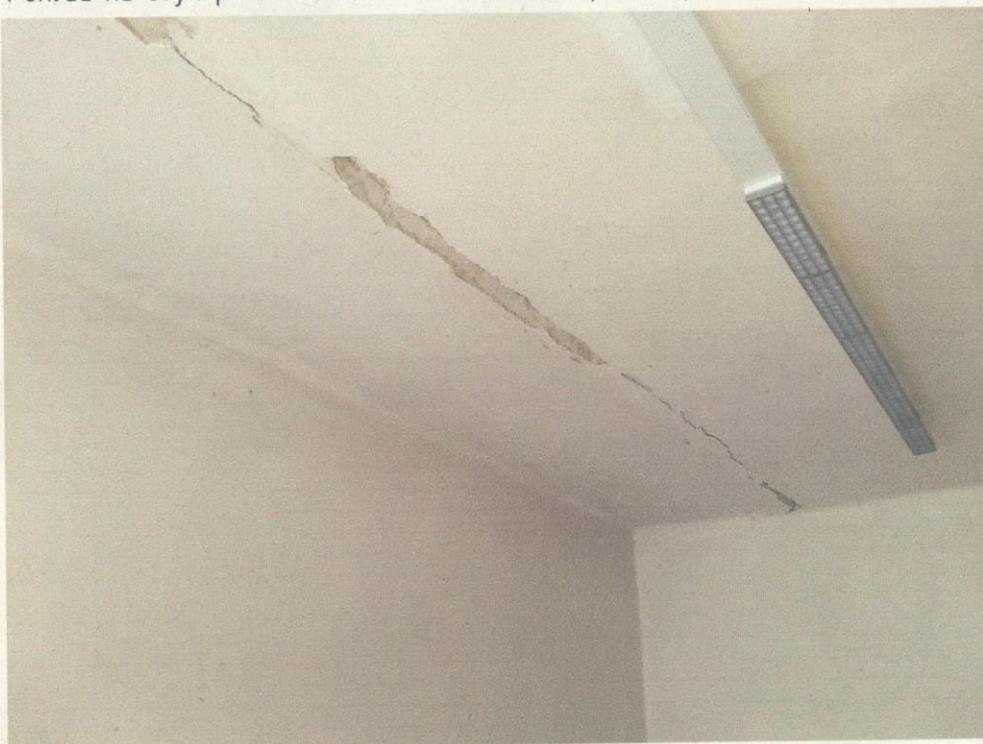
Foto č.2 – Pohľad na styk prvého a druhého strešného panelu pri vnútornej stene.
